CANTIERE: GALLERIA CASTELLO A14 | Grottammare

COMMITTENTE: AUTOSTRADE PER L'ITALIA PROGETTISTA: ING. C. MANGANI IMPRESA: PAVIMENTAL SPA

TIPO DI INTERVENTO: Consolidamento strutturale e impermeabilizzazione della galleria.

Consolidamento strutturale e impermeabilizzazione della galleria

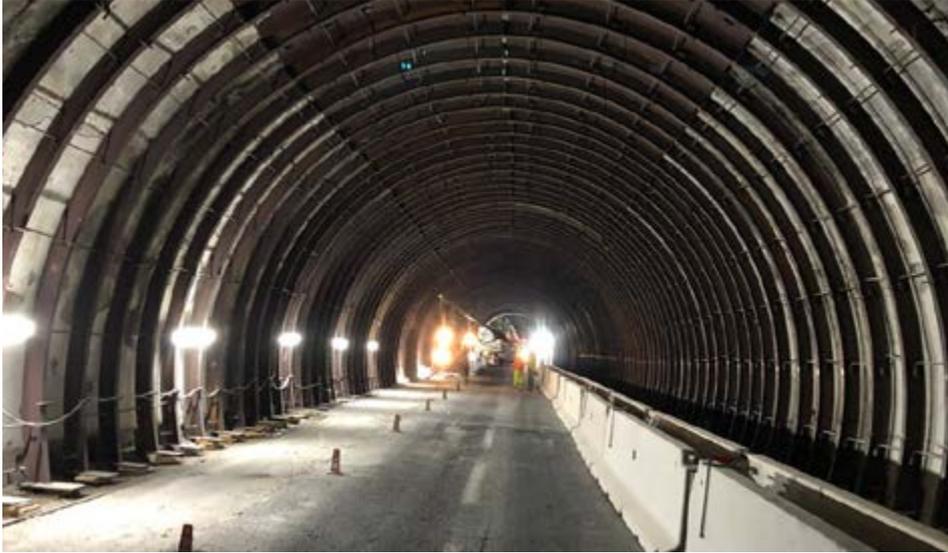
La Galleria "Castello" sull'autostrada A14 è un Tunnel molto trafficato del tratto marchigiano che è stato pesantemente danneggiato dall'incendio di un tir nell'agosto del 2018. Il rivestimento in calcestruzzo all'intradosso della galleria è stato irrimediabilmente deteriorato e il tunnel ha subito ingenti danni, anche strutturali tra cui una fessura lunga più di 6 metri che interessava tutto lo spessore del calcestruzzo del portale. Presenti anche consistenti e diffuse infiltrazioni dal terreno circostante. L'intervento di consolidamento si è quindi articolato in varie fasi:

Impermeabilizzazione dell'estradosso della galleria tramite iniezione di resine acriliche alla reni della volta

(DRACOGEL GT2) e iniezione di resine poliuretaniche in sommità (MAGISTAR).

Consolidamento dell'intradosso della galleria realizzando un rivestimento dell'intradosso tramite posizionamento e fissaggio della rete di armatura con resina ARMOFIX MTL e proiezione di malta a spruzzo (spritz-beton) confezionata con additivo accelerante di presa DRANITE AF 890.

Consolidamento strutturale del portale, Imbocco sud tramite cucitura della fessura passante utilizzando ganci metallici inghisati con resina epossidica bicomponente ARMOFIX MTL e successiva chiodatura del portale tramite barre in acciaio iniettate.
