CANTIERE: Galleria Iannone – Autostrada A3 COMMITTENTE: Autostrade Meridionali SPA IMPRESA: ITALSUD 79 TIPO DI INTERVENTO: intervento di ripristino strutturale Galleria Iannone (opera d'arte n. 329) – A3 | Km 50+570.

Galleria Iannone | Autostrada A3

Intervento di ripristino strutturale Galleria Iannone (opera d'arte n. 329) – A3 | Km 50+570

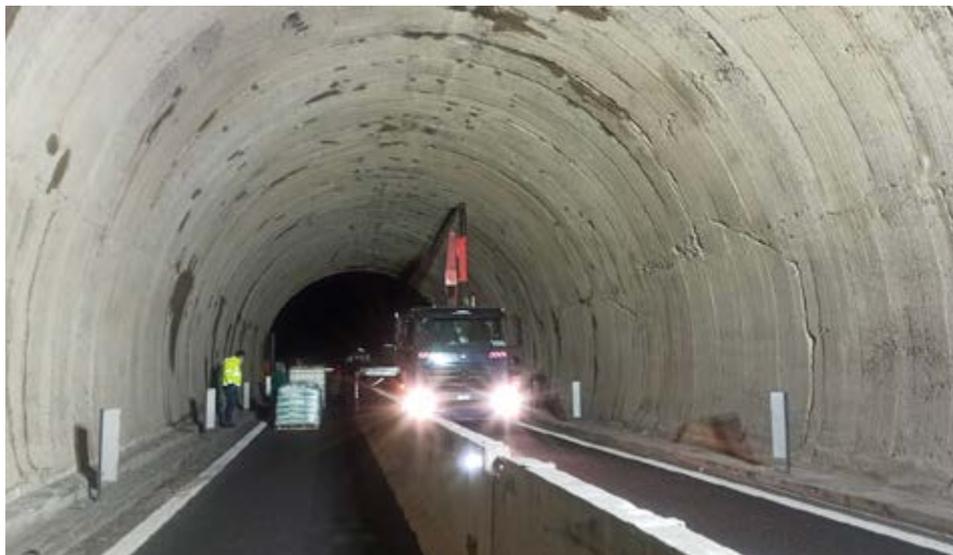
Le fasi operative dell'intervento di ripristino hanno previsto la scarifica dello strato corticale di calcestruzzo ammalorato al fine di realizzare una superficie di fondo sana, compatta e regolare, con buone caratteristiche "aggrappanti" senza scoprire le armature sottostanti; la sigillatura delle microfessure e delle lesioni strutturali superficiali presenti tramite iniezioni ravvicinate a bassa pressione di resina

epossidica strutturale bicomponente EPOX INIEZIONE R.M.2; per stuccare la lesione e fissare i tubetti da iniezione è stato utilizzato con l'adesivo epossidico EP FIX. Successivamente è stata applicata la malta tixotropica bicomponente fibrorinforzata a basso modulo elastico e a ritiro compensato FLUECO 45 T2 BM a spruzzo, ideale per ripristini corticali di strutture in c.a. in ambienti aggressivi.
