RESTAURATION ET RÉPARATION DU BÉTON

ENTRETIEN DES STRUCTURES EN BÉTON ARMÉ
POUR LE BATIMENT CIVILE ET INDUSTRIELLE

RÉPARER, PROTÉGER ET DÉCORER LE BÉTON ENDOMMAGÉ

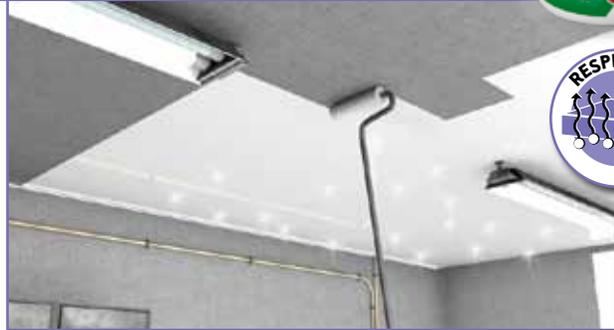
ACRIPAIN

Résine acrylique **respirante anti-carbonatation** pour ouvrages en béton.

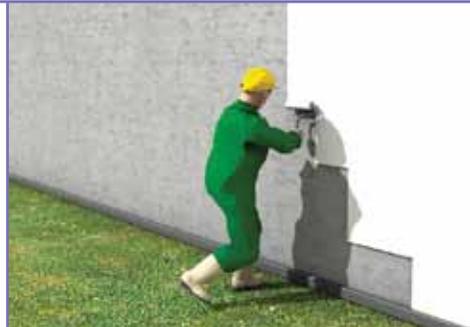
ACRIFLEX

Résine de protection **flexible**, monocomposante, **imperméable** et **anticarbonatation** pour les ouvrages en béton.

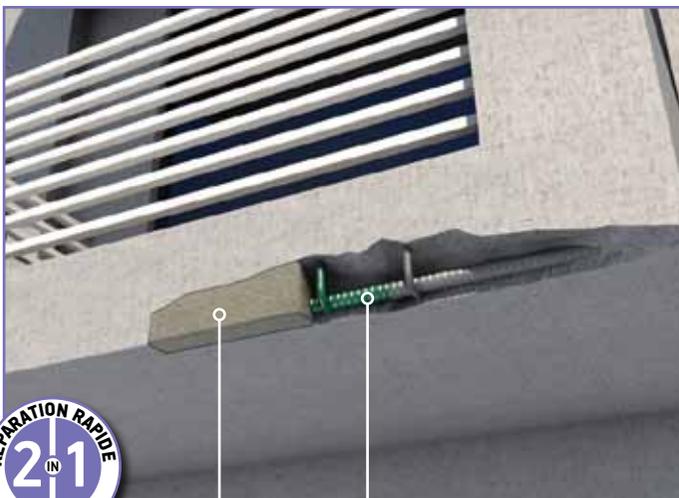
RÉPARATION RAPIDE D'ARÊTES, DE PARTIES FRONTALES ET DE BALCONS

FLUECO BLITZ

Réparation et surfacage

Réparation du couvre-fer, reconstruction d'arêtes et finition avec du mortier thixotrope rapide.

DRACOSTEEL

Traitement de passivation des fers

Protection ré-alcalinisante anti-corrosion des fers d'armature.

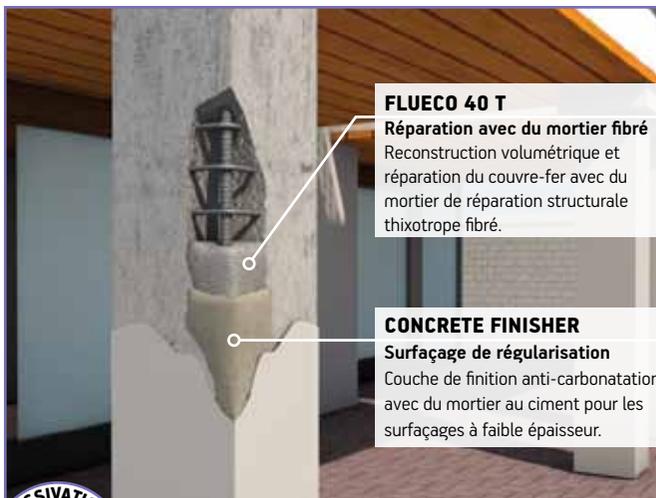
RECONSTRUCTION VOLUMÉTRIQUE DE PILIERS, POUTRES ET SURFACES VERTICALES EN BÉTON

FLUECO 40 T

Réparation avec du mortier fibré

Reconstruction volumétrique et réparation du couvre-fer avec du mortier de réparation structurale thixotrope fibré.

CONCRETE FINISHER

Surfaçage de régularisation

Couche de finition anti-carbonatation avec du mortier au ciment pour les surfacages à faible épaisseur.

Grâce à la formulation spécifique polymère modifiée de **FLUECO 40 T**, il n'est pas nécessaire d'appliquer le traitement de passivation des fers si un couvre-fer > 1,5 cm est prévu.

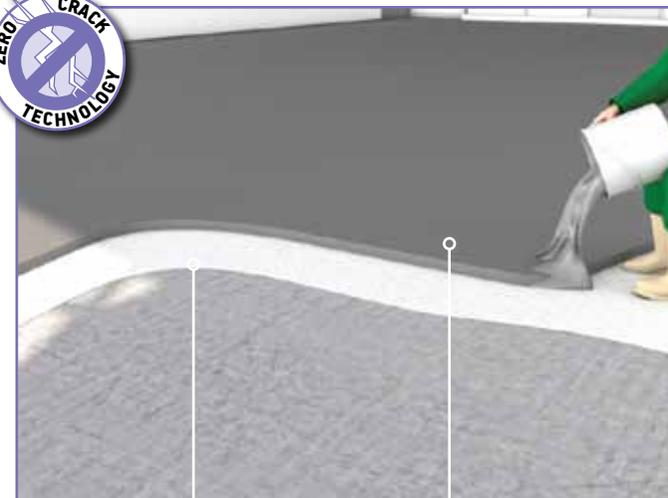
RÉPARATION DE DALLES ET DE SOLS EN BÉTON

EPOX RIPRESA

Reprise de bétonnage avec de la colle époxy - Réalisation de reprise de bétonnage pour l'augmentation du pouvoir adhésif entre le béton durci et le mortier frais.

FLUECO 80 C

Réparation avec du mortier fibré
Réparation et récupération du couvre-fer avec du mortier coulable fibré.

DRACOSTEEL

Traitement ré-alcalinisant de protection contre la corrosion des fers d'armature.
