Cavalcavia su A30 | Caserta-Salerno

Intervento di ripristino strutturale cavalcavia su autostrada A30

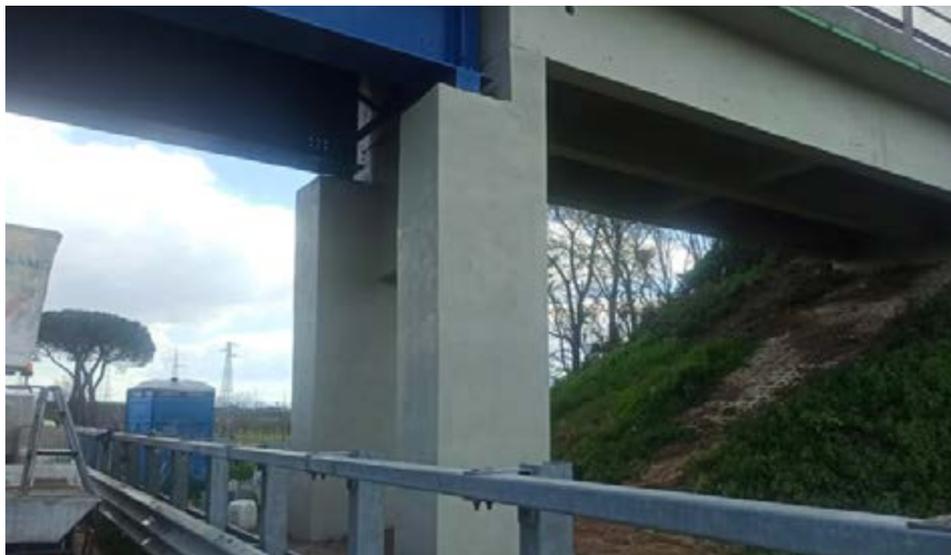
Il cavalcavia in oggetto presenta una struttura mista acciaio – calcestruzzo. L'intervento di ripristino strutturale ha interessato sia la parte in calcestruzzo che quella in acciaio. Il calcestruzzo presentava segni di ammaloramento dello strato corticale dovuti all'azione degli agenti atmosferici. Per la ricostruzione volumetrica e il ringrosso di alcune porzioni delle superfici in calcestruzzo, previa preparazione della superficie e rimozione dello strato danneggiato, è stata usata la malta tixotropica fibrorinforzata a ritiro compensato FLUECO 80T FIBER, ideale per ripristini strutturali in ambienti fortemente aggressivi. Successivamente si è proceduto ad una rasatura di 4-5 mm con FLUECO 45 T2 BM, malta tixotropica bicomponente fibrorinforzata a basso modulo elastico e a ritiro compensato, con la quale si è ottenuta una superficie finale uniforme. Alcune porzioni di superficie sono state trattate con resina poliuretanica alifatica elastica

bicomponente POLIFLEX PP realizzando un rivestimento filmogeno ad elevata capacità protettiva e di resistenza alla fessurazione (crack bridging ability). Successivamente è stato applicato ACRIFLEX, un rivestimento protettivo elastico monocomponente privo di solventi a base di resine acriliche. Le parti in acciaio sono state trattate con un ciclo "M1" di verniciatura anticorrosiva. Il ciclo consiste nell'idrolavaggio ad alta pressione (> 60 MPa) della superficie per rimuovere sporco, grasso, unto, pitture incoerenti, aggregati di ossidi incoerenti; applicazione sulle zone dove si è in presenza di metallo nudo e sugli spigoli di una prima mano di pittura epossidica bicomponente STEEL PRIMER e di una seconda mano su tutta la superficie interessata; applicazione su tutta la superficie di una pittura di finitura poliuretanica alifatica bicomponente POLIPLATE 2 (RAL 5010).
