CANTIERE: Sottovia SS 7/bis I Nola – Villa Literno  
 COMMITTENTE: Anas S.p.A. IMPRESA: La Rocca SRL  
 TIPO DI INTERVENTO: risanamento corticale del calcestruzzo.

## Risanamento corticale delle spalle e soletta inferiore del sottovia in calcestruzzo armato

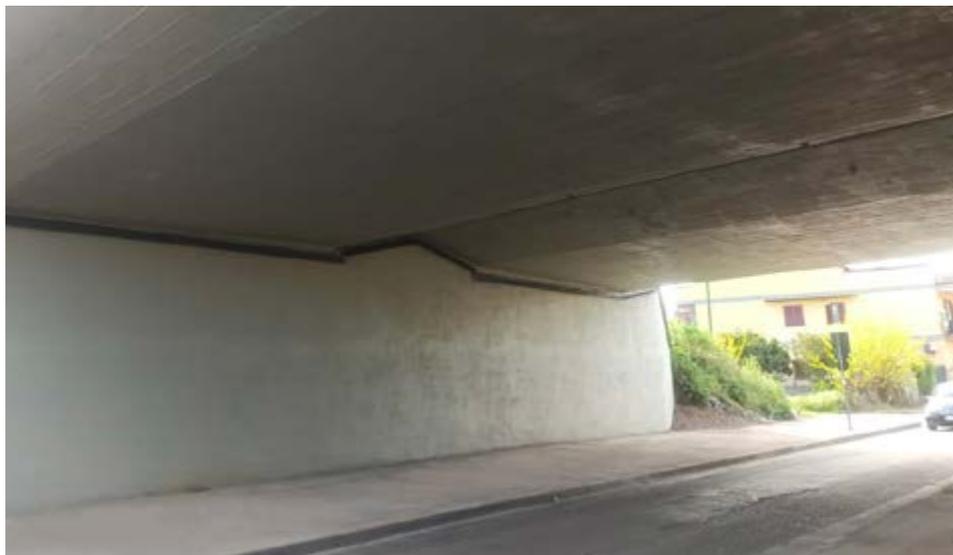
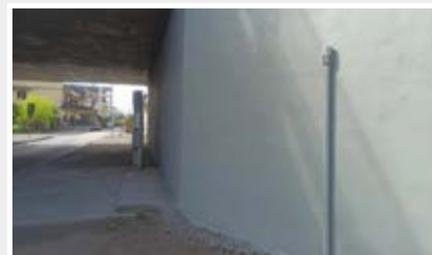
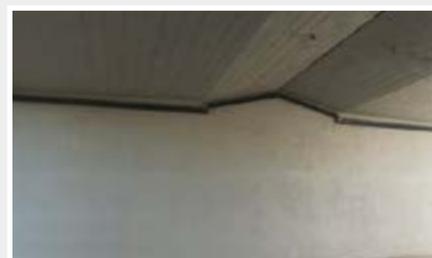
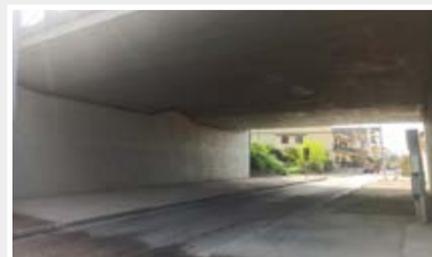
I lavori hanno riguardato il risanamento corticale delle spalle e della soletta inferiore del sottovia in calcestruzzo armato. Per il ripristino delle parti in calcestruzzo, è stato rimosso lo strato di conglomerato degradato ed è stato applicato sui ferri d'armatura il trattamento rialcalinizzante protettivo contro la corrosione DRACOSTEEL MONO che assicura una perfetta adesione tra i ferri d'armatura trattati e i successivi riporti/ricostruzioni con le malte strutturali FLUECO. Quindi si è proceduto al ripristino della sezione originaria con malta tixotropica fibrinforzata a ritiro compensato

FLUECO 55 T e alla rasatura delle superfici con FLUECO 45 T2 BM, malta bicomponente fibrinforzata, costituita da un premiscelato a base cementizia da idratare con uno specifico lattice sintetico, per ottenere impasti tixotropici a ritiro compensato, con la quale sono state uniformate le superfici in calcestruzzo. Successivamente è stato applicato il PRIMER ES40 per l'impregnazione ed il consolidamento del supporto e il POLIFLEX PP per la finitura protettiva di strutture in calcestruzzo armato ripristinate con le malte della linea FLUECO.
